FORMULA CARGOS QUE INDICA A GASMAR S.A.

RES. EX. N° 1/ROL D-086-2018

1. Gasmar S.A., ("Gasmar", "la empresa" o "el titular"), Rol Único Tributario N° 96.636.520-k, es dueña y opera una Planta de almacenamiento de Gas Licuado de Petróleo ("GLP"), denominada "Planta Gasmar", emplazada en la ruta F-30, camino Concón- Puchuncaví, comuna de Puchuncaví, Región de Valparaíso. La referida Planta cuenta con 5 estanques de almacenamiento de gas licuado de petróleo, donde se realizan actividades de descarga de GLP desde barcos, el cual es almacenado en dichos estanques, para luego ser distribuido.

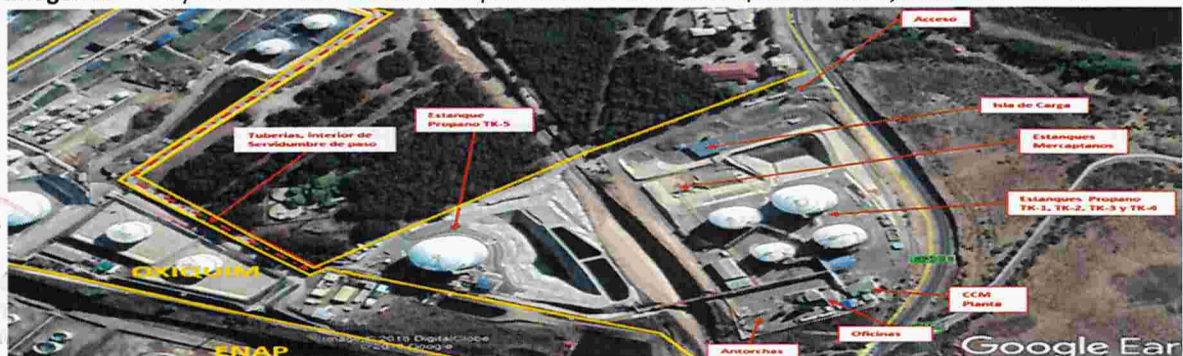
Imagen N° 2: Layout de Planta Gasmar. Emplazamiento de 5 estanques de almacenamiento de GLP.

6. En la siguiente imagen es posible observar las principales instalaciones del proyecto, conforme a lo señalado precedentemente

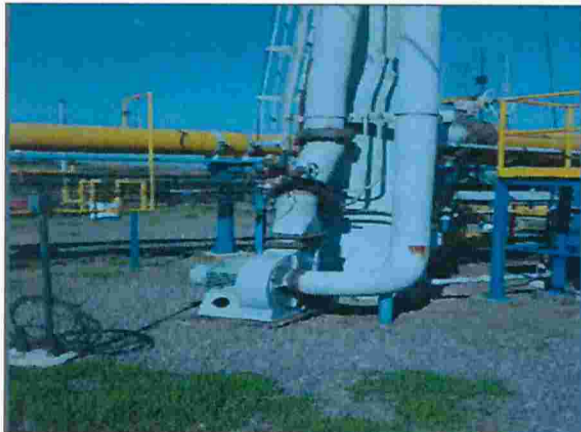
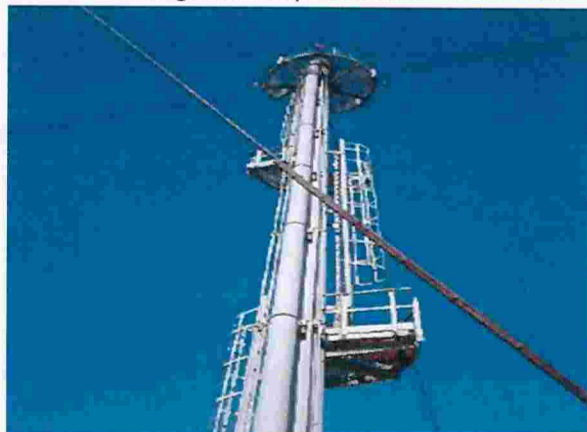
Imagen N° 3 y 4: Sistema Antorcha, correspondiente al sistema de seguridad implementado en la Planta

10. En lo atinente a la presente formulación de cargos, cobra relevancia la implementación y funcionamiento del referido “Sistema de antorchas”. Este equipo consiste de una cañería vertical de 27 metros de altura, que consta de un quemador y un sello molecular³, como se aprecia en las siguientes imágenes.

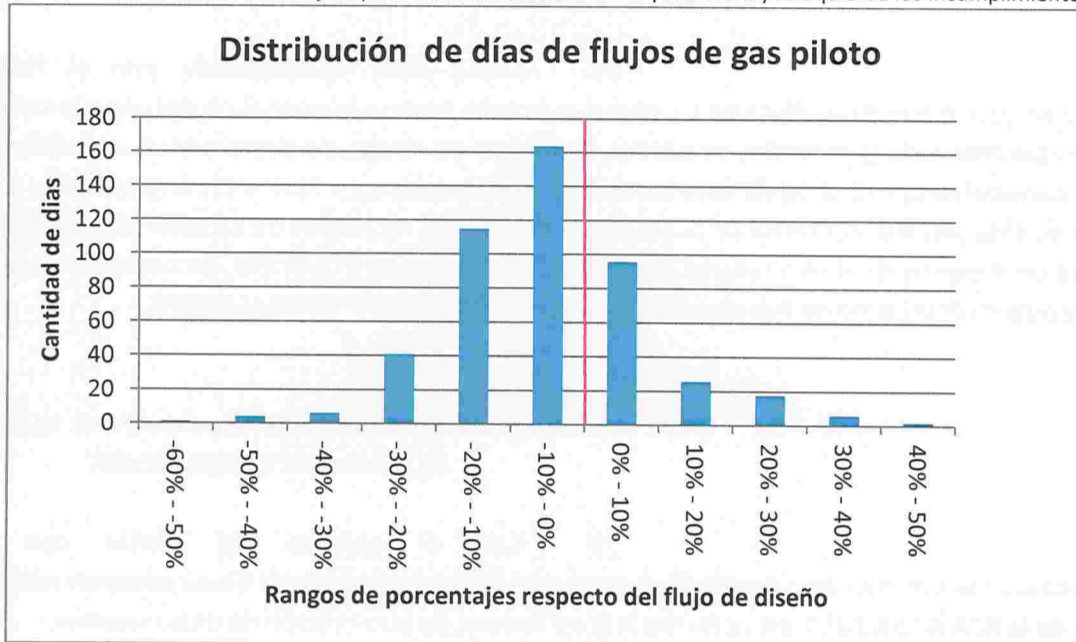
Gráfico N° 1: Números de días en relación al cumplimiento e incumplimiento de caudales de gas piloto comprometidos. La línea vertical roja representa a la derecha los cumplimientos y la izquierda los incumplimientos.

68. En definitiva, como se ha expuesto latamente en la presente sección, mediante la investigación y análisis desplegado por esta Superintendencia, ha sido posible acreditar que el funcionamiento del sistema antorcha no opera conforme a las especificaciones del caudal comprometido en el considerando 3.1.8 de la RCA N° 34/2013 y en el Anexo H-1, Capítulo 10, de la DIA de la RCA N° 239/2005, específicamente en cuanto a la inyección de los caudales de gas barrido y piloto.

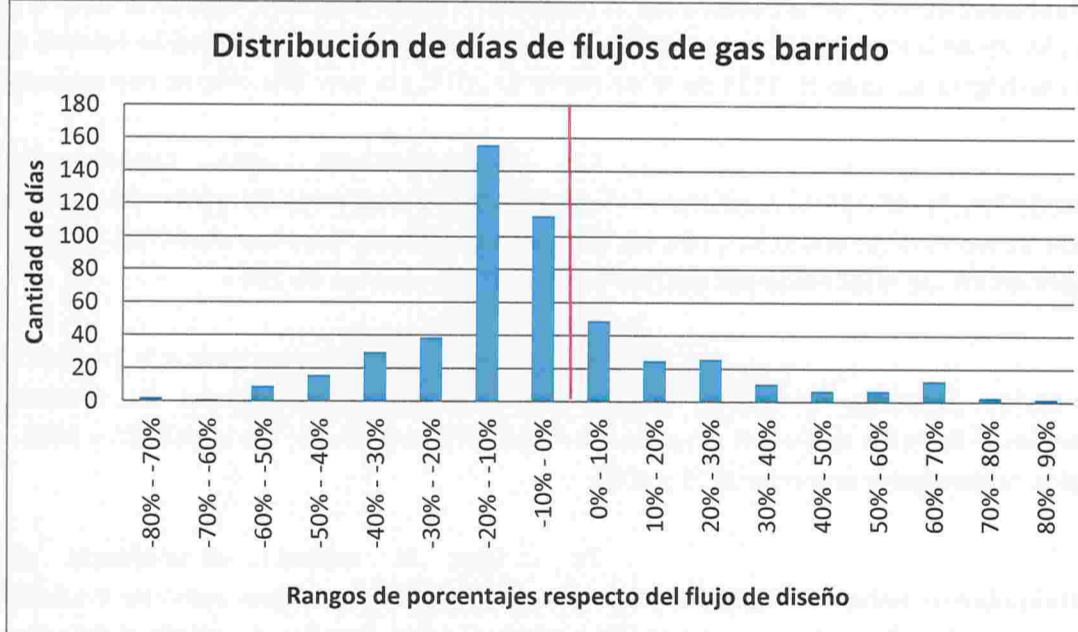
Gráfico N° 2: Números de días en relación al cumplimiento e incumplimiento de caudales de gas barrido comprometidos. La línea vertical roja representa, a la derecha los cumplimientos, y la izquierda los incumplimientos.

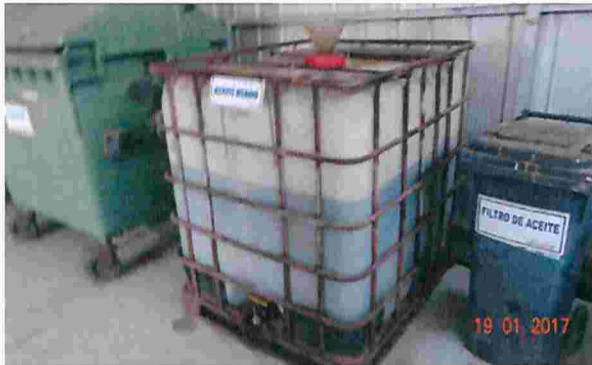
Fotografía N° 1

83. Por su parte, se constataron residuos peligrosos no identificados y/o distintos a los autorizados en la Res. N° 1801/2006. Estos son: tóner, residuos electrónicos, petróleo contaminado, materiales de plástico contaminado, tubos fluorescentes, fibra de vidrio, agua con hidrocarburos, residuos de poliuretano, residuos de vidrio, textiles y EPP contaminados, arena contaminada, residuos de laboratorio, residuos operacionales, aerosoles vacíos, filtros contaminados con aceites usados, residuos PRF isooctante, residuos de acuatex, bidones con hipoclorito, envases vacíos corrosivos, neumáticos, contenedores contaminados y mezcla de residuos con aceites.

Descripción medio de prueba: RESPEL Clase 9 en estados sólido y líquido almacenados al interior de la Bodega

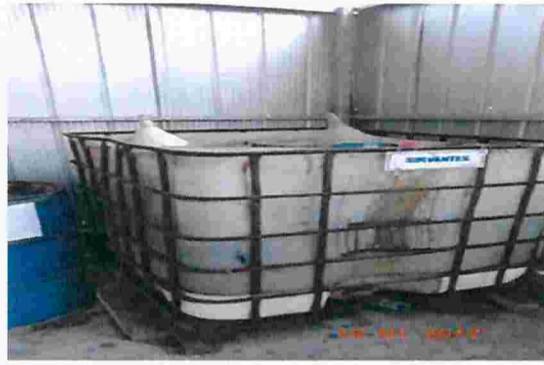
Fotografía N° 2

Descripción medio de prueba: RESPEL Clase 3 almacenado al interior de la Bodega

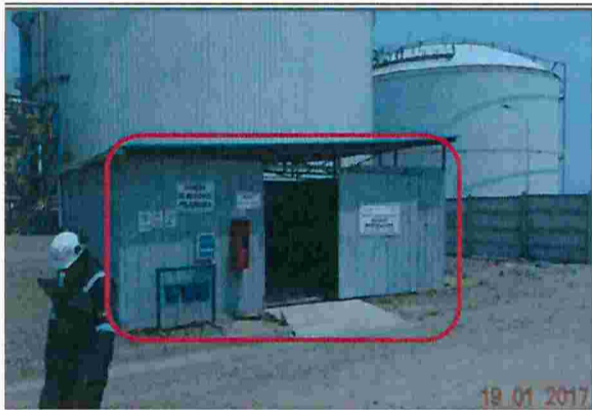
Fotografía N° 3

Descripción medio de prueba: Lugar emplazamiento Bodega Residuos Peligrosos sin señalética NCh 2190.

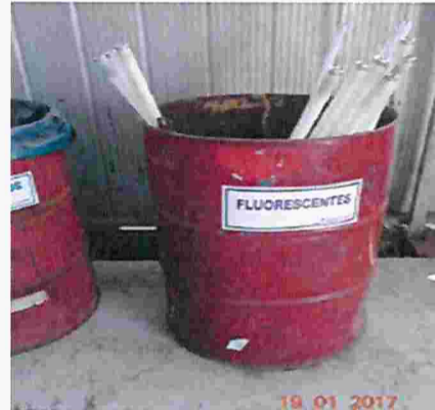
Fotografía N° 4

Descripción medio de prueba: RESPEL Clase 6 almacenados al interior de la Bodega Residuos Peligrosos.
